# Am schlimmsten leidet die Maria Magdalena

HARTHAUSEN: Die Kreuzigungsgruppe von 1777 wird saniert – In der Osterwoche steht ein schlichtes Holzkreuz an ihrer Stelle

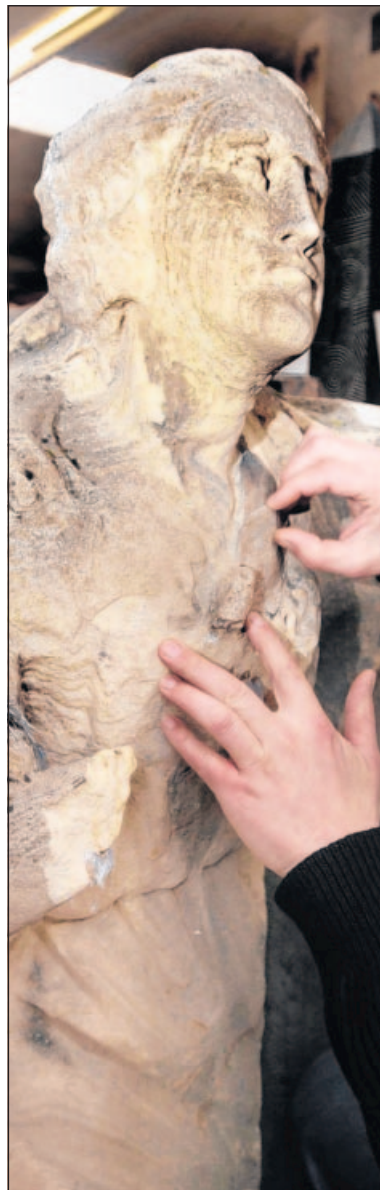
Stark angegriffen: Der Zustand der Maria Magdalena bereitet Sorgen.

ten schon fertig, bei der Maria Magdalena sieht es noch ganz anders aus. Die Figur, die eigentlich neben dem Kreuz kniet, ist am stärksten geschädigt. Sie muss zunächst mit Wasserdampf vom Moos befreit und von innen stabilisiert werden. Mithilfe kleiner Wachstaschen träufelt Siegfried Keller eine Harzmischung in die Löcher. Diese muss mehrere Wochen aushärten, bevor er an die äußeren Details gehen kann.

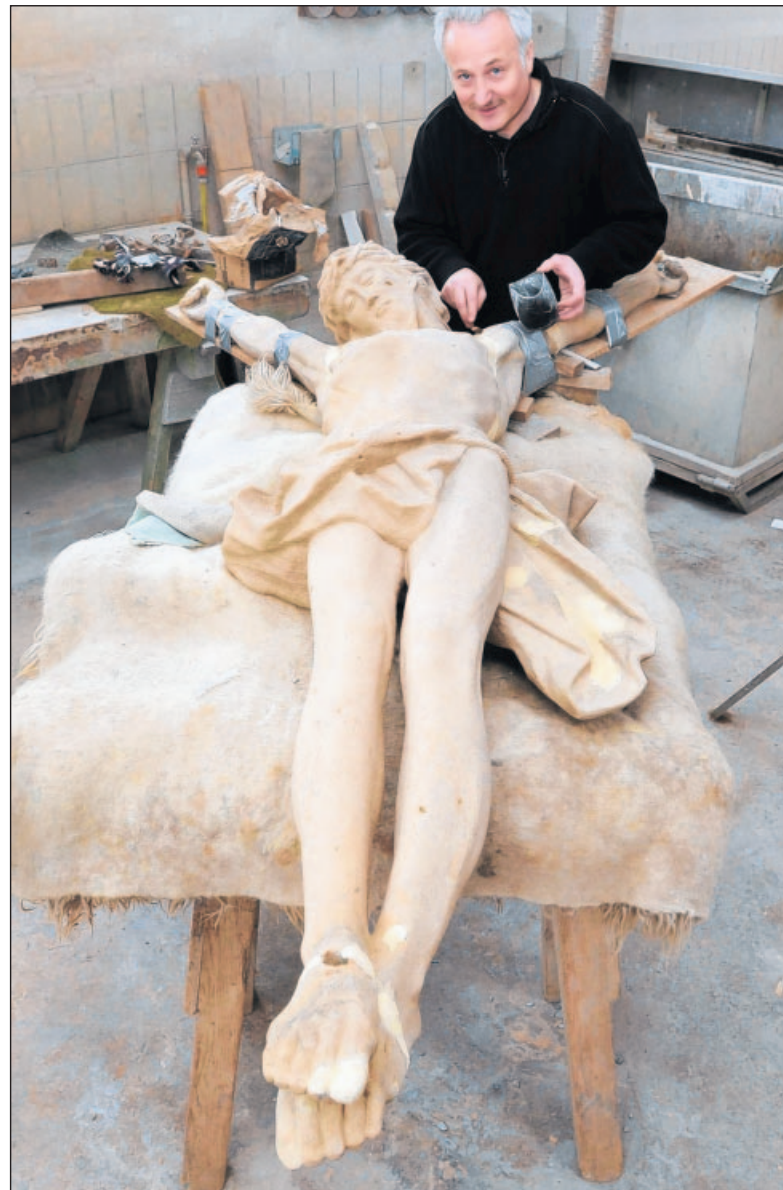
Der Jesuskörper ist bereits gesäubert: Jetzt verfüllt Bildhauer Siegfried Keller kleine Löcher im Stein mit speziellem Restauriermörtel. —FOTOS (3): LENZ

Im November hat Keller mit der Sanierung begonnen. „Zwei, drei Monate werde ich damit noch beschäftigt sein“, sagt er. Eine Hauptaufgabe besteht darin, mit Restauriermörtel abgesprungene Teile nachzumodellieren. „Ich habe eine Farbprobe des Steins an eine Firma geschickt und farblich angepassten Mörtel angefertigt bekommen“, erklärt der Bildhauer. Er spachtelte an allen Figuren „mit der gleichen Sorgfalt“, betont er. Der Jesus ist bis auf Kleinigkei-
